- 7. Approuver un crédit d'engagement de CHF 1'200'000.00 pour la réfection des rues des Vannes et du Boqueran,**
à répartir comme suit : Routes et éclairage public CHF 482'000.00, Eau potable CHF 232'000.00, Eaux usées CHF 486'000.00

COMMUNE DE VALBIRSE

RUES DES VANNES ET DU BOQUERAN

RÉFECTION DE LA CHAUSSÉE ET DES INFRASTRUCTURES

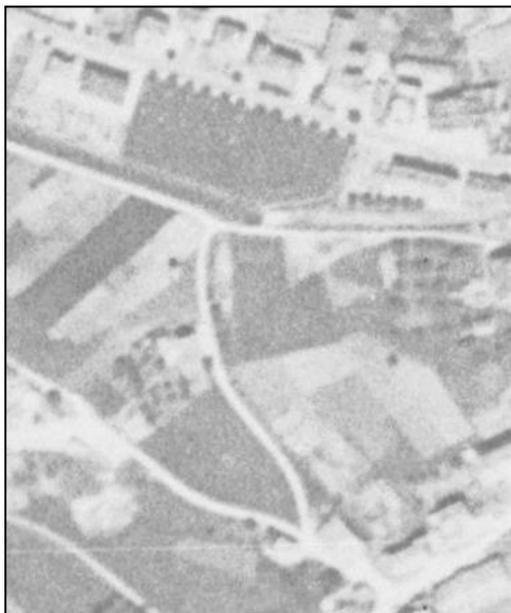
Orthophoto Swisstopo 1946

Si nous ne connaissons pas exactement l'année de construction de la rue des Vannes, un examen des photos aériennes de Swisstopo nous permet de l'estimer au début des années 1950. Pour celle du Boqueran, environ 1958.

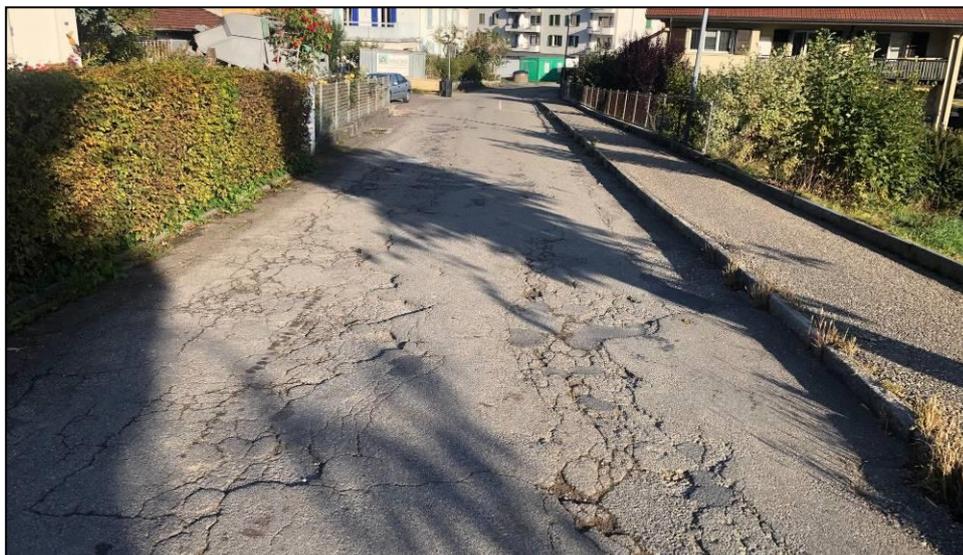
Au vu de l'état du revêtement, on peut en conclure que très peu de rénovations y ont été menées et les seuls « tacons » visibles sont dus aux fuites d'eau ou à des nids-de-poule.

Toute la surface est détériorée et faïencée et nombre de bordures abîmées.

Le projet prévoit le remplacement du coffre si nécessaire et du revêtement ainsi que la plupart des pavés et bordures sauf les endroits où ils sont en bon état.

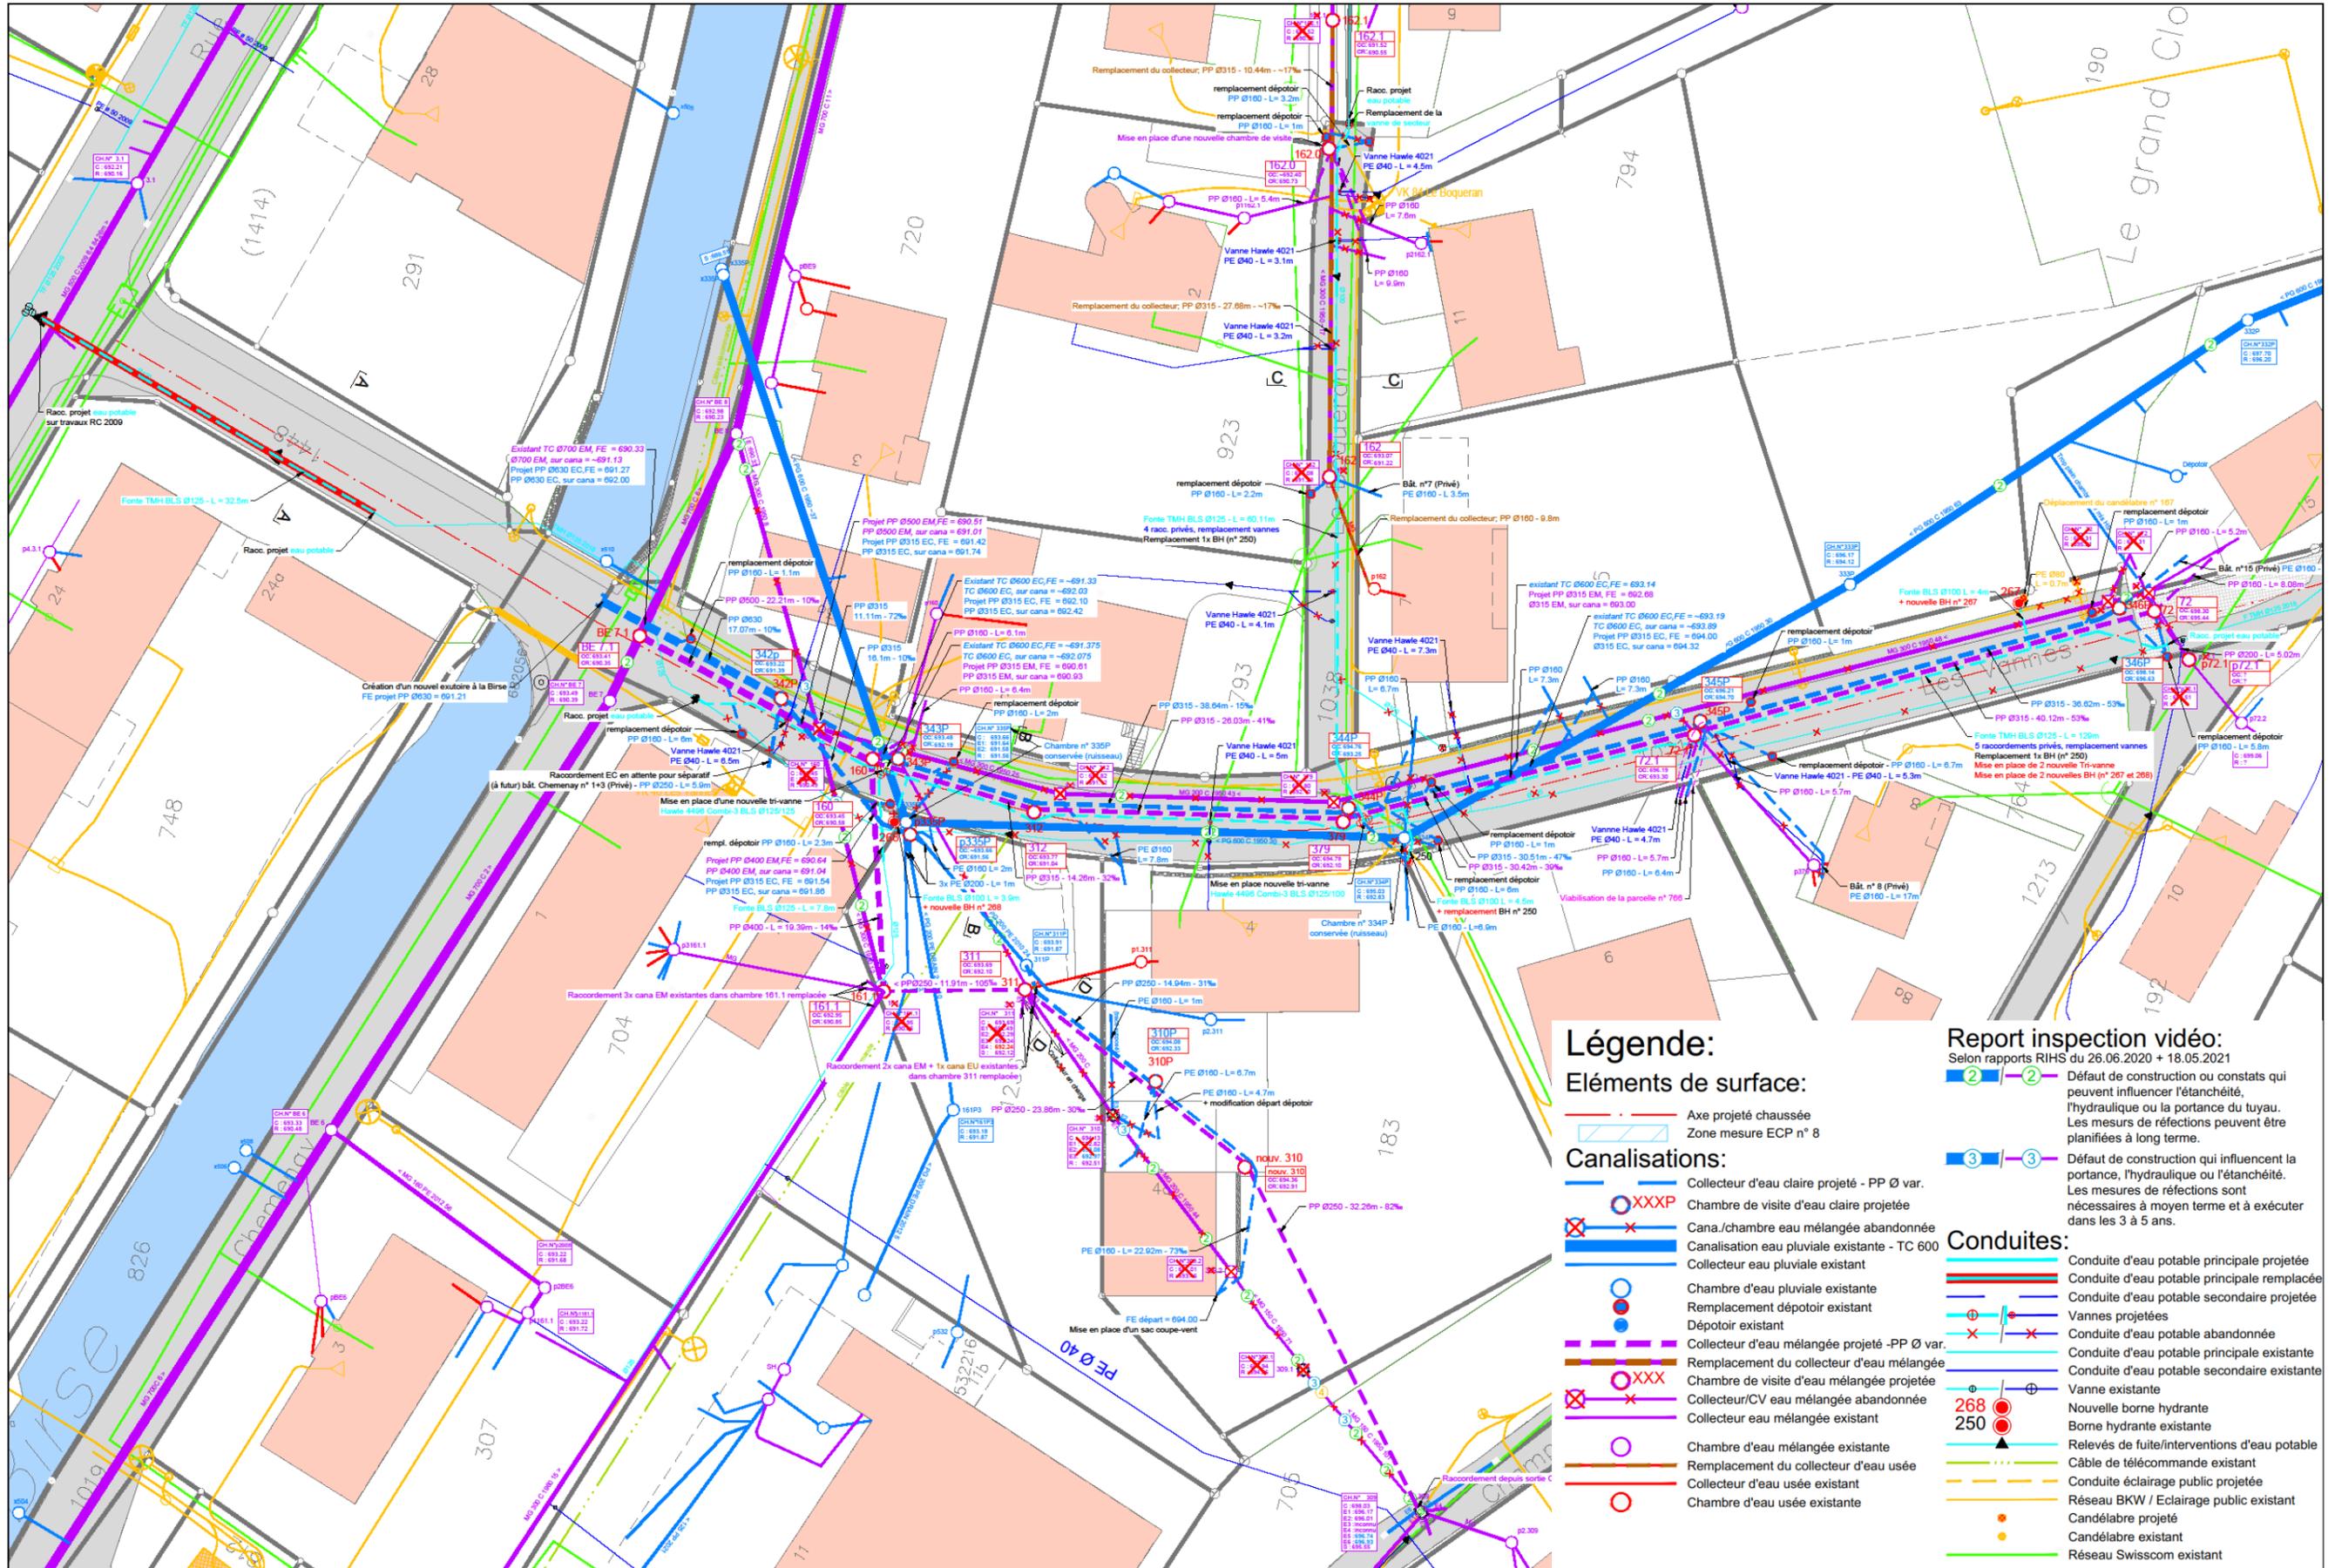
- Collecteur d'eau claire projeté - PP Ø var.
- Chambre de visite d'eau claire projetée
- Cana./chambre eau mélangée abandonnée
- Canalisation eau pluviale existante - TC 600
- Collecteur eau pluviale existant
- Chambre d'eau pluviale existante
- Remplacement dépotoir existant
- Dépotoir existant
- Collecteur d'eau mélangée projeté - PP Ø var.
- Remplacement du collecteur d'eau mélangée
- Chambre de visite d'eau mélangée projetée
- Collecteur/CV eau mélangée abandonnée
- Collecteur eau mélangée existant
- Chambre d'eau mélangée existante
- Remplacement du collecteur d'eau usée
- Collecteur d'eau usée existant
- Chambre d'eau usée existante

Selon rapports RIHS du 26.06.2020 + 18.05.2021

- Défaut de construction ou constats qui peuvent influencer l'étanchéité, l'hydraulique ou la portance du tuyau. Les mesures de réfections peuvent être planifiées à long terme.
- Défaut de construction qui influencent la portance, l'hydraulique ou l'étanchéité. Les mesures de réfections sont nécessaires à moyen terme et à exécuter dans les 3 à 5 ans.

- Conduite d'eau potable principale projetée
- Conduite d'eau potable principale remplacée
- Conduite d'eau potable secondaire projetée
- Vannes projetées
- Conduite d'eau potable abandonnée
- Conduite d'eau potable principale existante
- Conduite d'eau potable secondaire existante
- Vanne existante
- Nouvelle borne hydrante
- Borne hydrante existante
- Relevés de fuite/interventions d'eau potable
- Câble de télécommande existant
- Conduite éclairage public projetée
- Réseau BKW / Eclairage public existant
- Candélabre projeté
- Candélabre existant
- Réseau Swisscom existant

Un contrôle vidéo des canalisations d'eaux usées a permis de juger de leur état. Elles sont en ciment et fortement détériorées. Elles seront remplacées par des tuyaux PP. Le projet a été étendu jusqu'à la rue Champ du Pont. Nous allons en effet profiter du chantier pour assainir le collecteur provenant de cette rue, lui qui cause des problèmes de refoulement sur la place du bâtiment n°4.

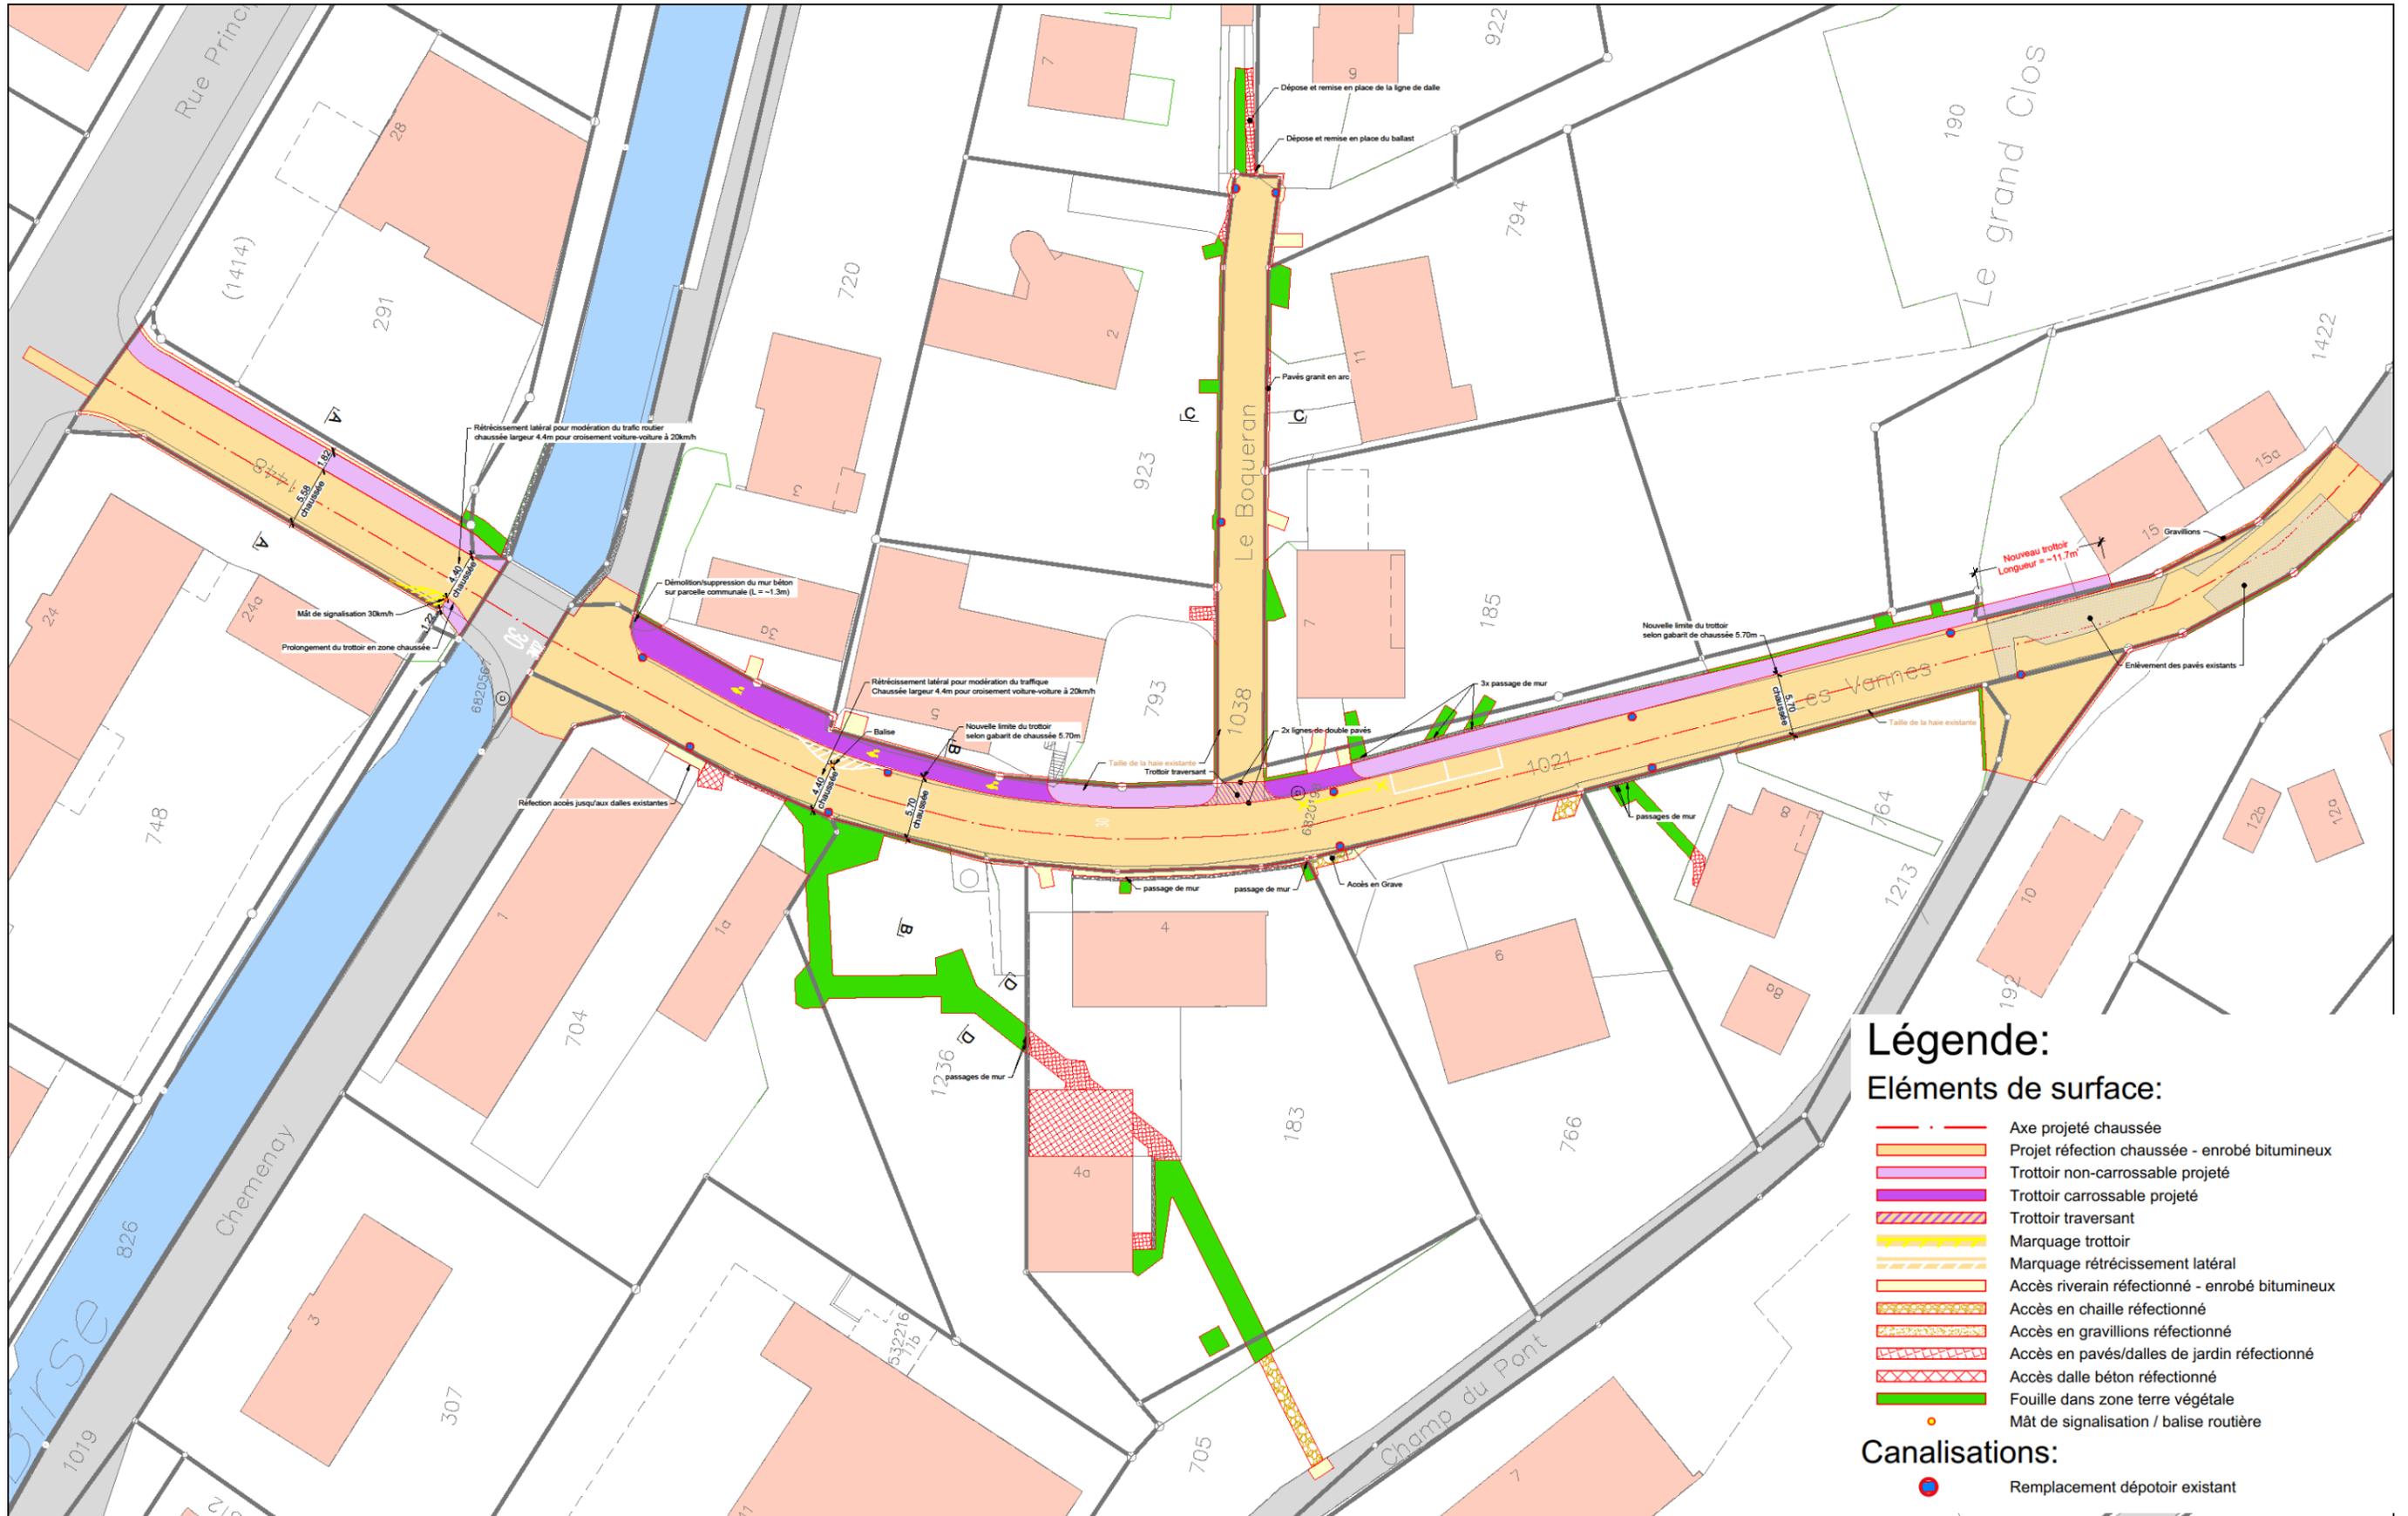
- Axe projeté chaussée
- Projet réfection chaussée - enrobé bitumineux
- Trottoir non-carrossable projeté
- Trottoir carrossable projeté
- Trottoir traversant
- Marquage trottoir
- Marquage rétroéclairage latéral
- Accès riverain réfectionné - enrobé bitumineux
- Accès en chaille réfectionné
- Accès en gravillons réfectionné
- Accès en pavés/dalles de jardin réfectionné
- Accès dalle béton réfectionné
- Fouille dans zone terre végétale
- Mât de signalisation / balise routière

- Remplacement dépotoir existant
